Poročilo o rezultatih in analizah rednega in raziskovalnega monitoringa kakovosti kopalne vode Kolpa Primostek zaradi nedoseganja standardov kakovosti

Poročilo ARSO za leto 2022

Ljubljana, december 2022

Izdajatelj: Ministrstvo za okolje, podnebje in energijo, Agencija RS za okolje, Ljubljana, Vojkova 1b

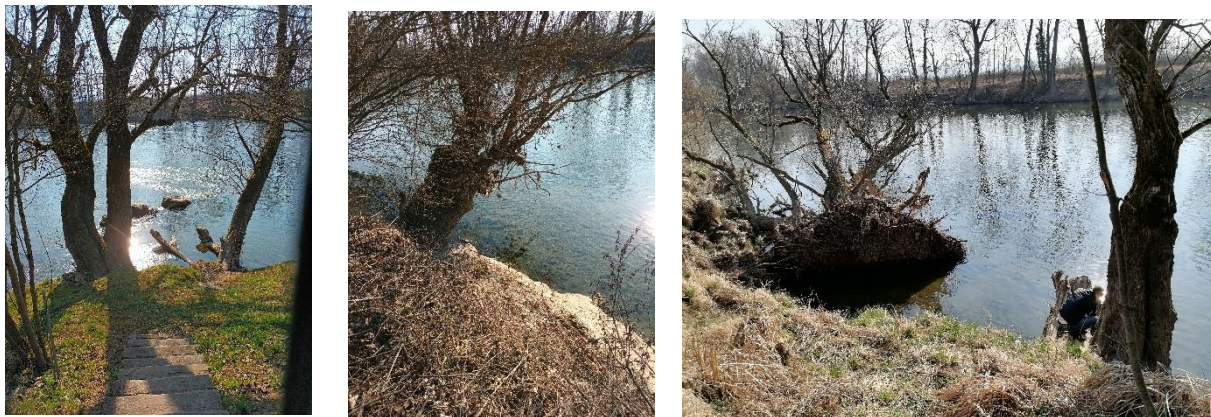
Slika 3: Merilna mesta na Kolpi nad komunalno čistilno napravo (KČN) Podzemelj (levo), izpust iz KČN Podzemelj (sredina) in pod KČN Podzemelj (desno) (Vir: ARSO)

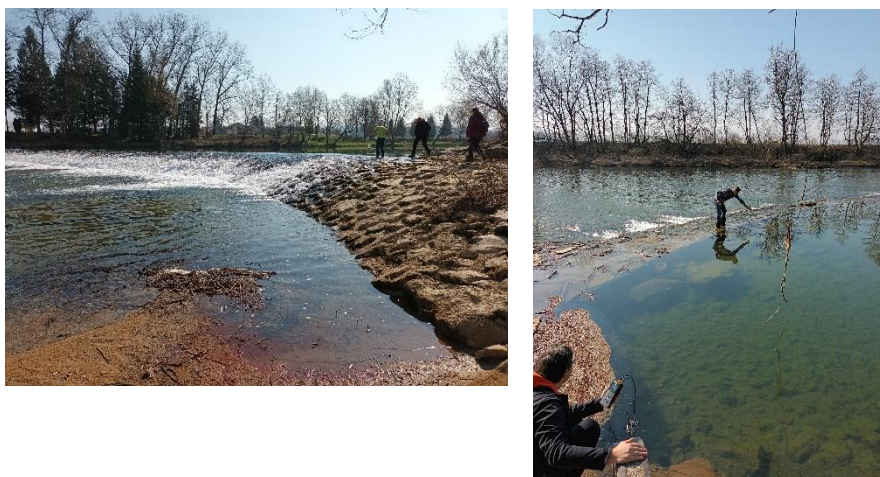
Slika 4: Merilna mesta na Kolpi pod naseljem Mišenci (levo) in Otok (desno) (Vir: ARSO)

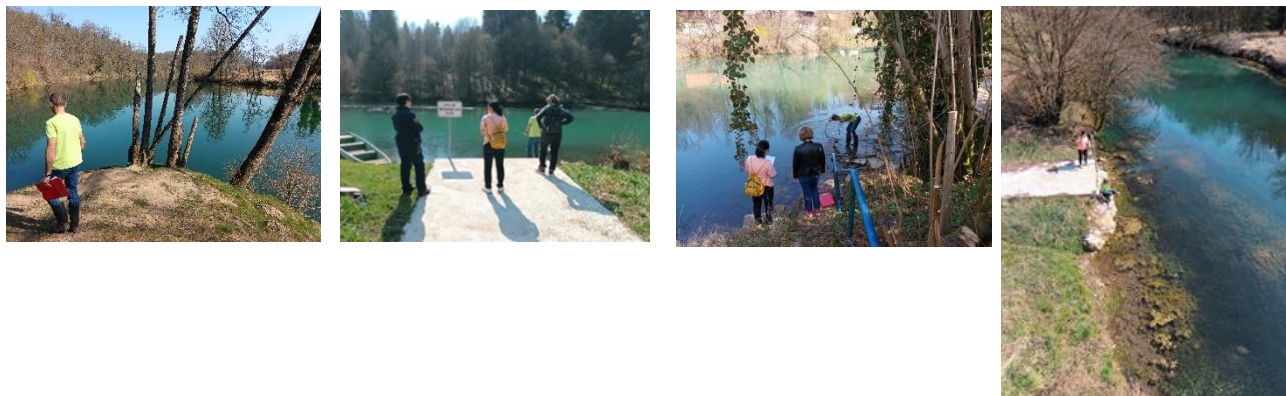
Slika 5: Merilna mesta na Lahinji na sotočju, pod naselji Podzemelj, Krivoglavice in Geršiči (od leve proti desni) (Vir: ARSO)

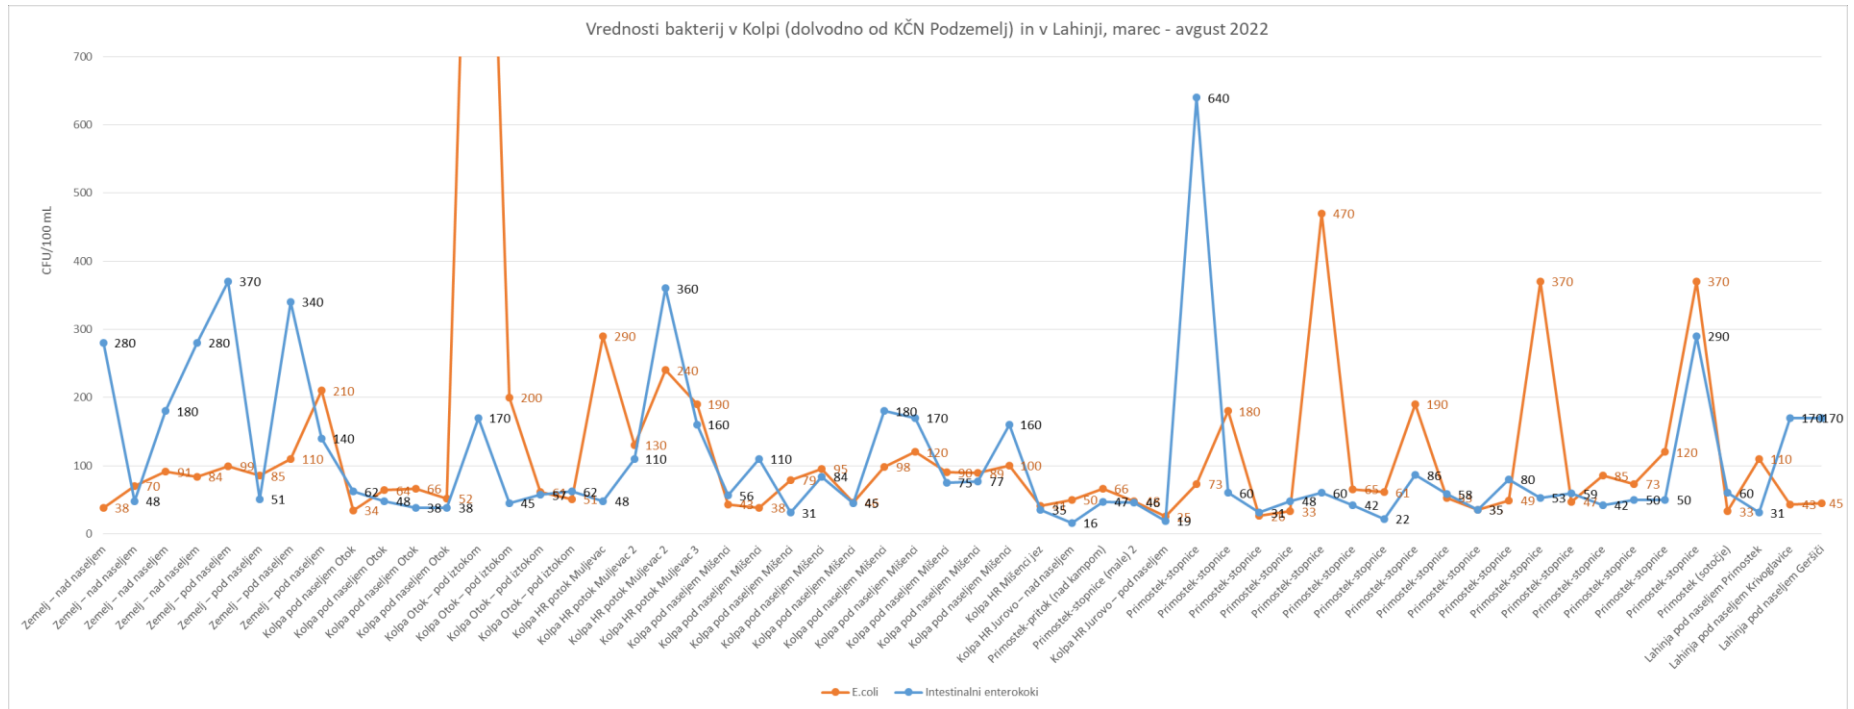
V prilogi 1 so prikazani rezultati vseh analiz, ki so bili izvedeni v okviru raziskovalnega monitoringa v letu 2022. Iz njih je razvidno, da so dolvodno od Zemlja vrednosti obeh bakterij najbolj spremenljive na območju kopalnega območja oz. na merilnem mestu Primostek – stopnice tako v času celotnega opazovanja (od marca do konca avgusta) kot tudi samo v času kopalne sezone (slika 9). Na merilnih mestih gorvodno od Primostka – stopnice so med obema merjenima bakterijama navadno višje vrednosti intestinalnih enterokokov (najvišja izmerjena vrednost 370 CFU/100 ml), medtem ko na samem Primostku prevladujejo višje vrednosti za *Escherichia coli*, ki je pokazateljica svežega fekalnega onesnaženja. Vrednosti obeh bakterij sta na območju neposredno pred kopalnim območjem oz. dolvodno od naselja Otok relativno nizke, nekoliko višje v neposredni bližini potoka Muljevac, v zaledju katerega leži naselje Mišenci na hrvaški strani. Na tem odseku je bila najvišja vrednost bakterij izmerjena 7. 6. 2022 na merilnem mestu Otok – pod iztokom in sicer 1600 CFU/100 ml za *Escherichia coli*. Vzorčenje na tem mestu je bilo opravljeno po priporočilih medobčinskega inšpektorja občine Črnomelj, saj so se na ogledu 1. 6. 2022 v naselju Otok v jašek, iz katerega so neposredno odvajane meteorne vode v Kolpo, iztekale fekalije neznanega izvora. Na podlagi terenskega ogleda izvora fekalij ni bilo možno potrditi, molekularne analize (7. 6. 2022) pa kažejo, da je najverjetneje vir fekalij človek. Na ostalih mestih so bile vrednosti znatno nižje (do 200 CFU/100 ml), nekoliko višji so bili ta dan le intestinalni enterokoki v neposredni bližini naselja Zemelj (370 CFU/100 ml).

Slika 9: Vsebnosti bakterij v Kolpi in Lahinji, dolvodno od KČN Podzemelj, v času meritev od marca do avgusta 2022

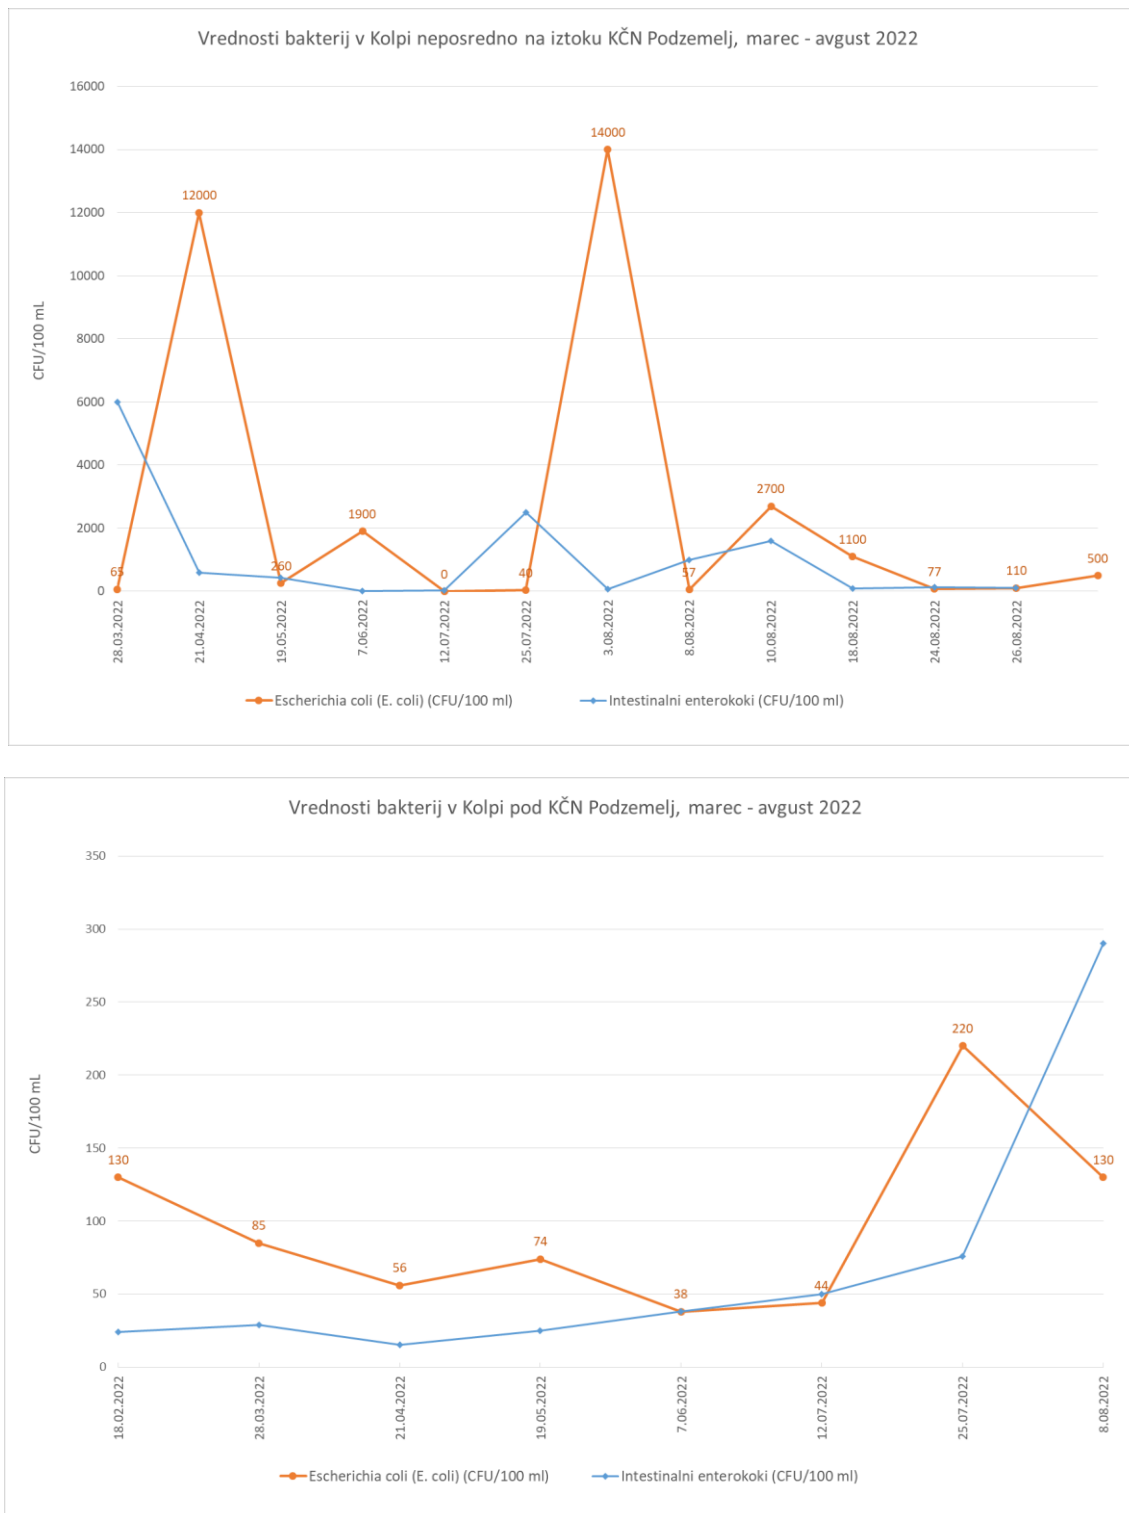
Slika 15: Vsebnosti bakterij v Kolpi na iztoku in pod iztokom KČN Podzemelj, v času meritev od marca do avgusta 2022

Višje vrednosti obeh bakterij v iztoku iz KČN v reko Kolpo so bile pričakovane in izven kopalne sezone tudi dopustne. Sam iztok ima na stanje reke Kolpe le manjši vpliv, saj so bile vrednosti na merilnem mestu 50 m dolvodno od izpusta že znatno nižje (slika 15), predvsem zaradi razredčitve v reki sami, medtem ko na stanje vode v samem kopalnem območju Primostek ne vpliva.

Povišane vrednosti obeh mikrobioloških parametrov pa so bile zaznane v času kopalne sezone in so bile znatno višje od dovoljenih oz. predpisanih z okoljevarstvenim dovoljenjem. Tako so bile 25. 7. 2022 izmerjene vrednosti *Escherichia coli* 14000 in intestinalnih enterokokov 2500 CFU/100 ml, 8. 8. 2022 2700 *Escherichia coli* in 991 CFU/100 ml intestinalnih enterokokov, 10. 8. 2022 pa 1100 in 1600 CFU/100 ml intestinalnih enterokokov. Na čistilni napravi dezinfekcijo odpadnih prečiščenih vod izvajajo z dodatkom sredstva Persan. Predstavniki Komunale Metlika so povedali, da so bile prekoračene vsebnosti bakterij v odpadni vodi posledica tehničnih težav z dozirno črpalko za dezinfekcijo.

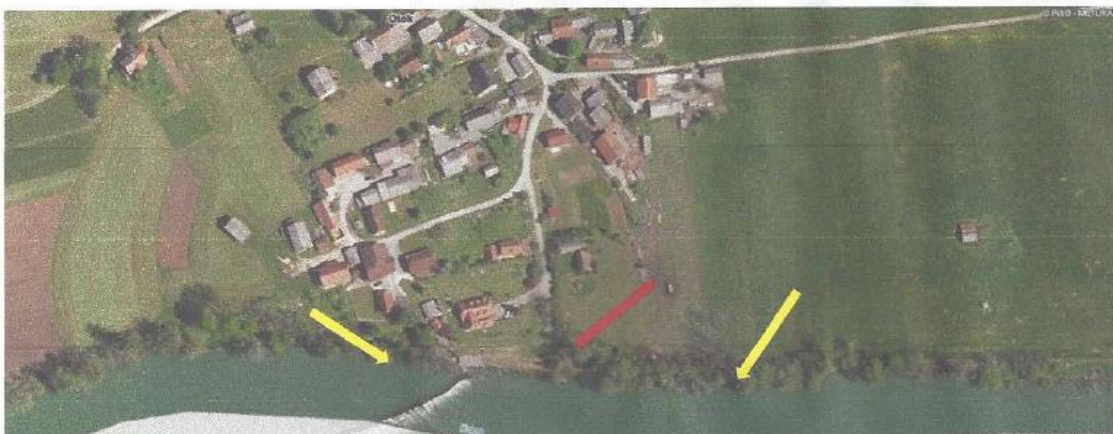
Zemelj, rdeča-iztok meteornih vod, rumena-predlog odvzema vzorcev

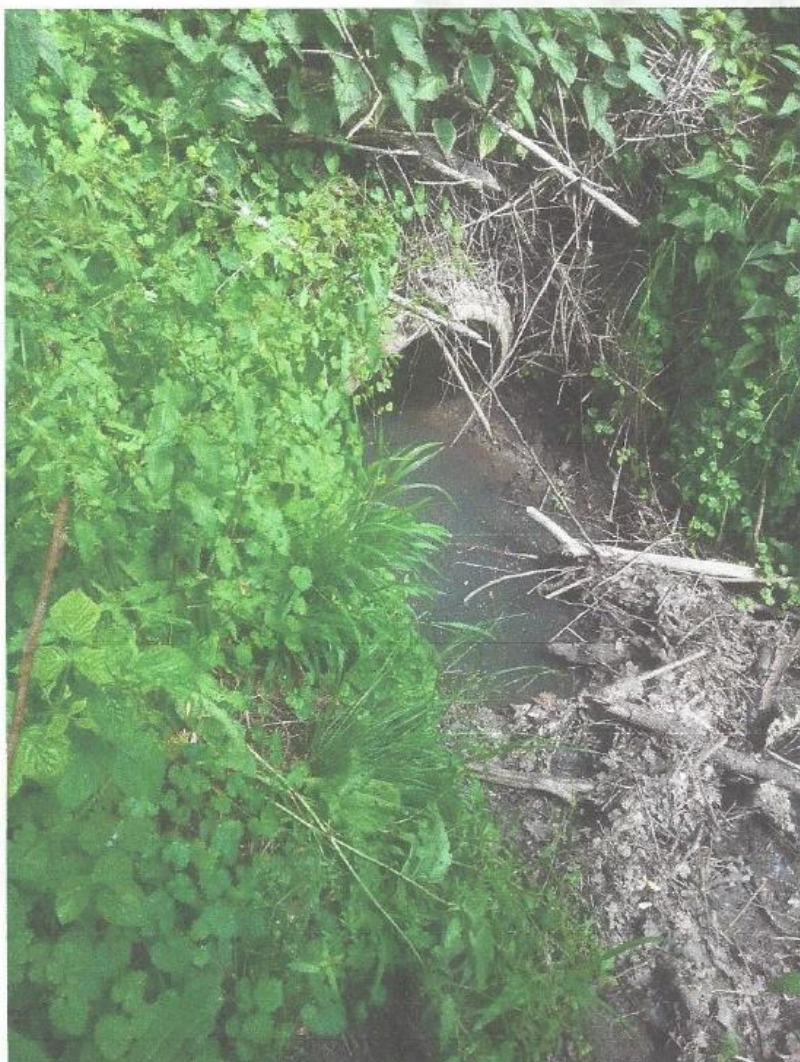
neznane vsebnosti. Kraj in zatečeno stanje fotografiramo. V samem naselju Otok ni videti prostega iztekanja fekalij. Z ogledom ni možno ugotoviti izvora iztekanja fekalij v odtočni jašek. (priloge 1)

Jašek meteornih vod s fekalijami

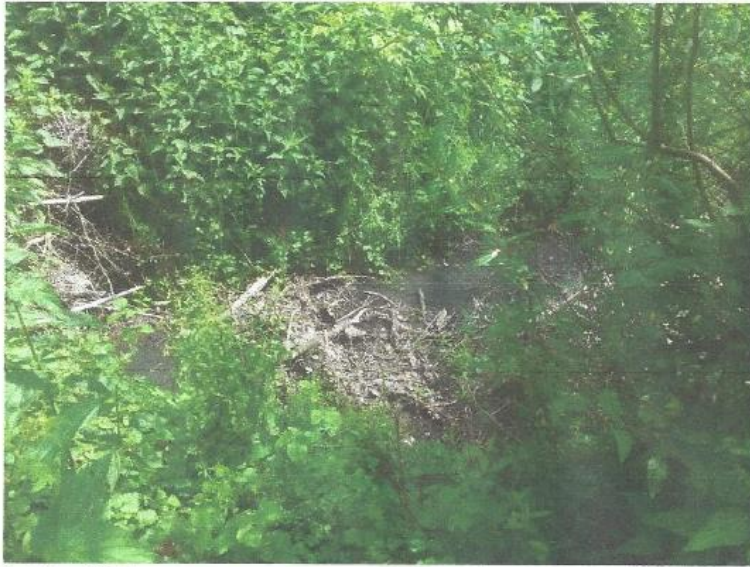
Iztok v Kolpo

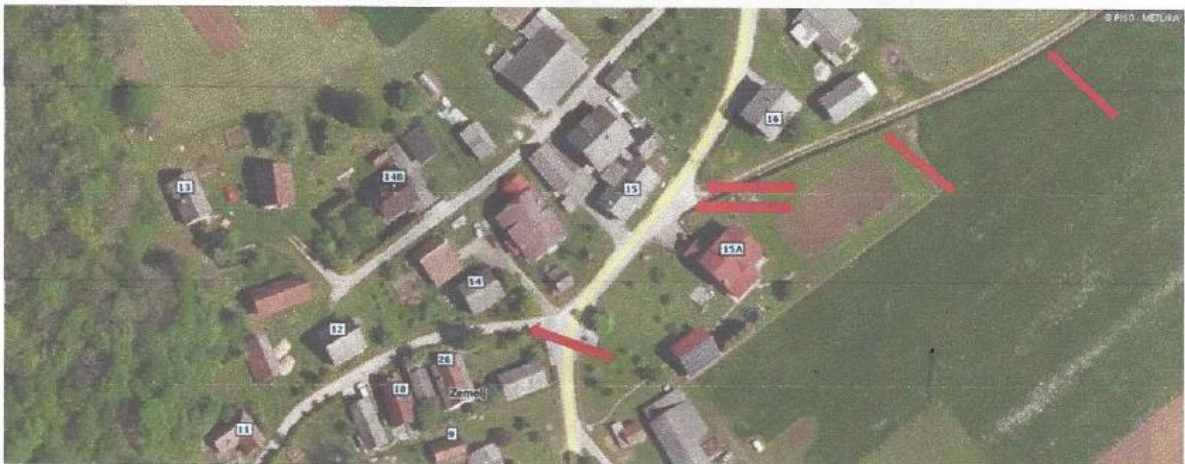
Zemelj, mesta iztekanja tekočin s sledovi fekalij

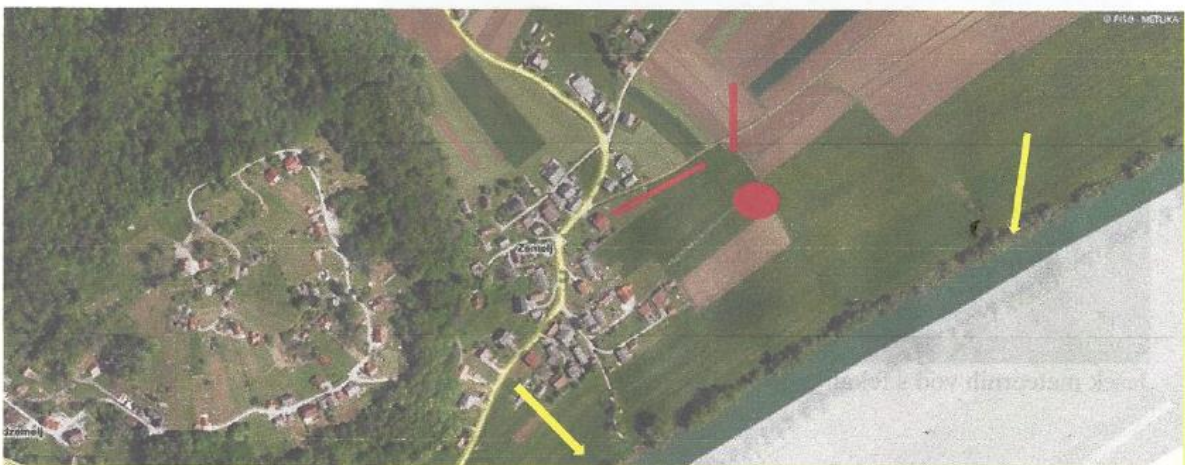
Zemelj, rdeča-smer izteka meteornih vod s fekalijami in domnevno mesto pronicanja, rumena-predlog odvzema vzorcev

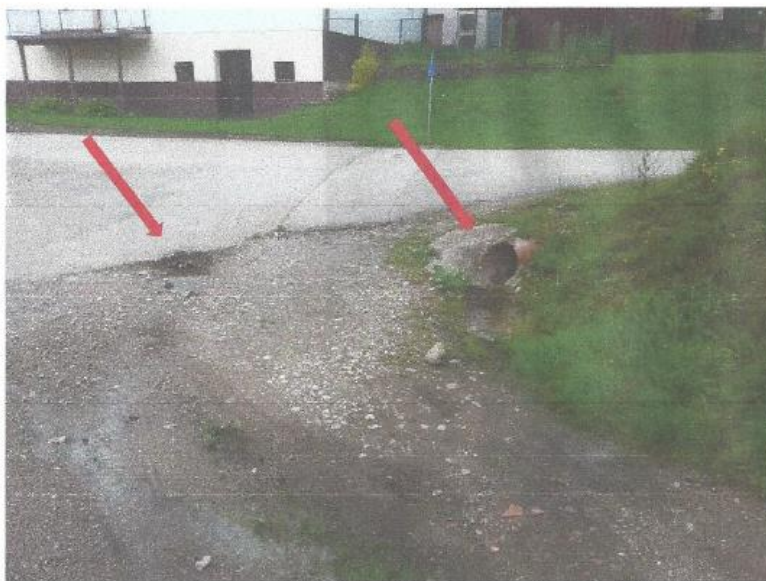
Iztoki meteorne vode pri hiši št. 15a

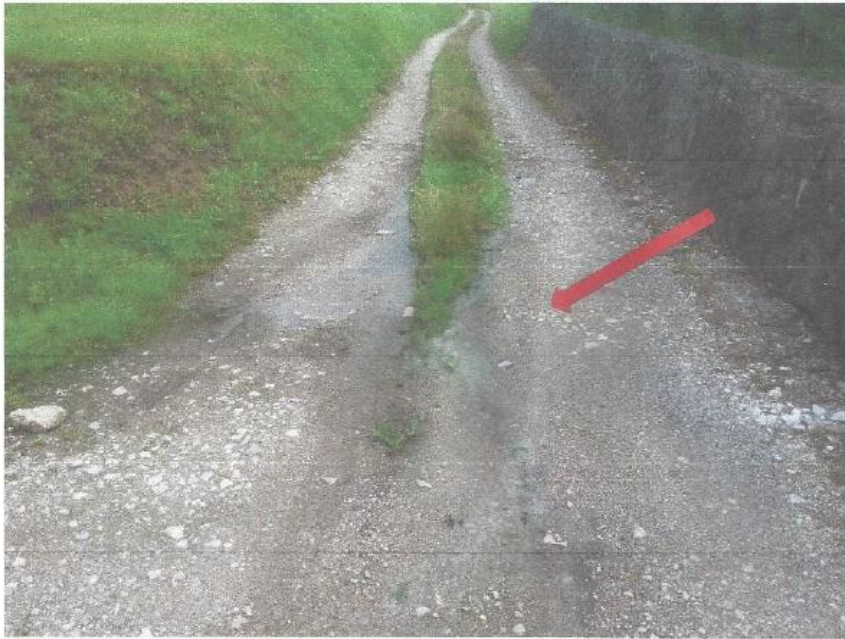
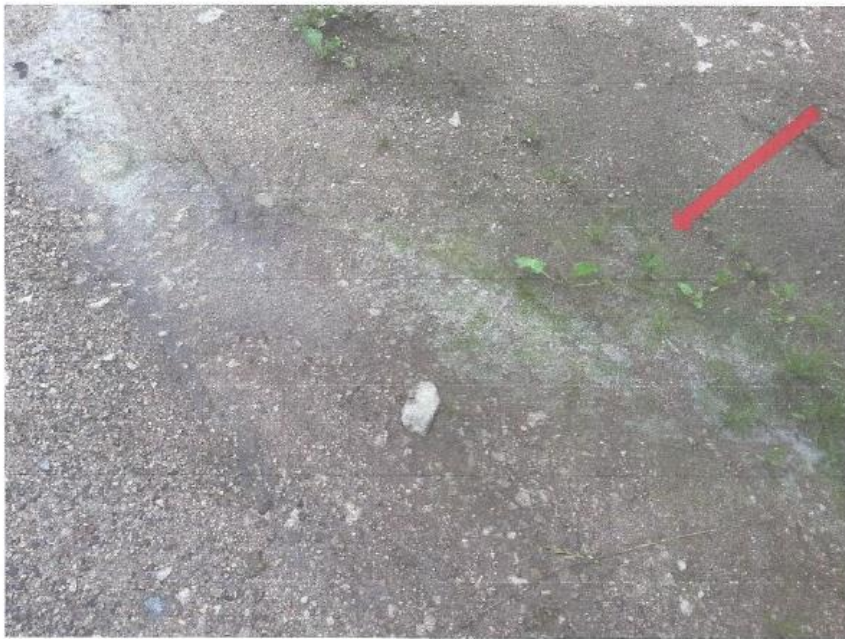
Sledi fekalij

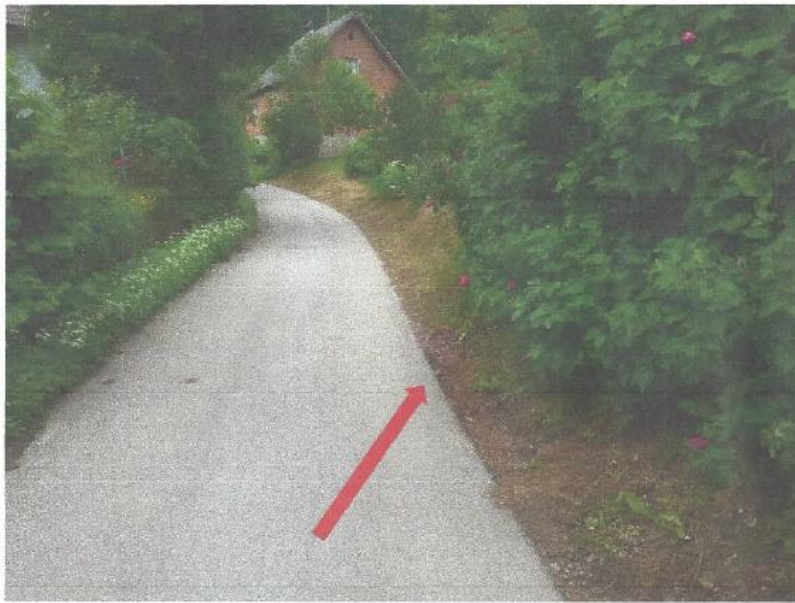
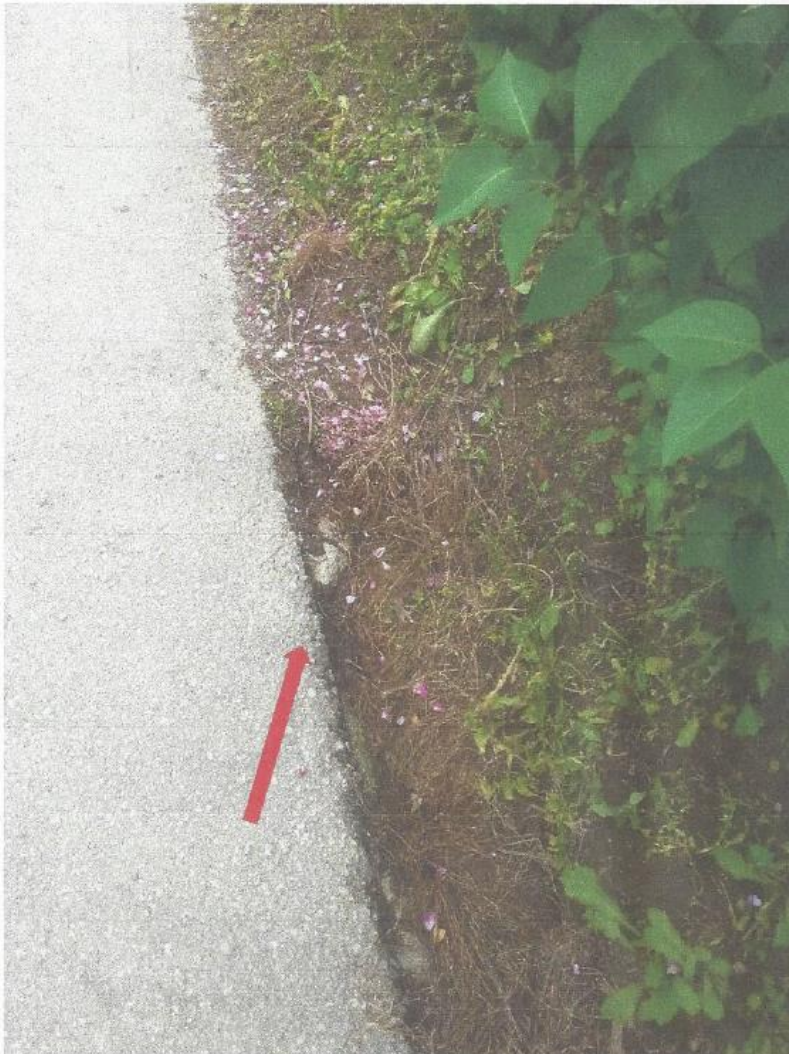
Sledi iztoka pri hišni št. 14

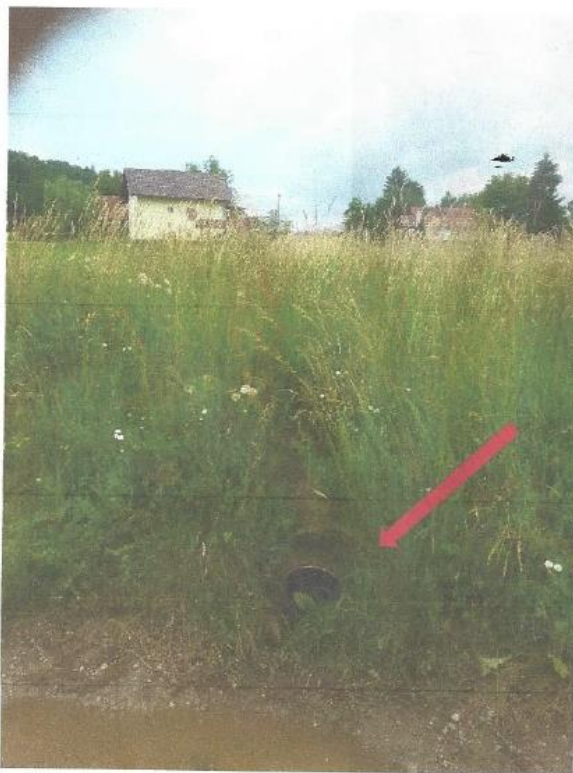
Jašek meteorne vode na parceli 398/1

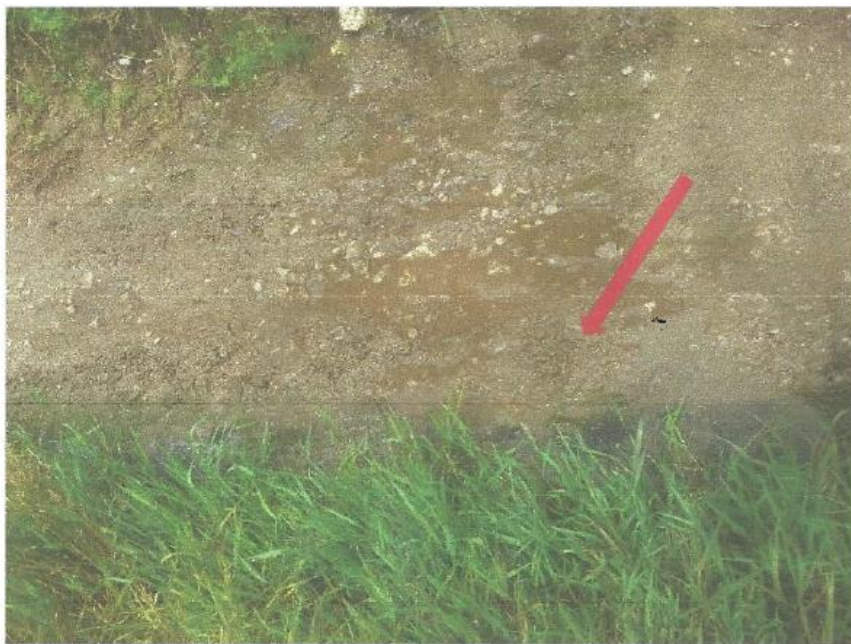
Iztok iz parcele št. 398/3
